“รูปทรงสันนิษฐาน

จากซากโบราณสถานเพื่อสร้าง ศิลปกรรม แนวทางใหม่ : วัดสองพี่น้อง จังหวัดชัยนาท”

Forms and Shapes Assumed from Ruined Remains located at an Archaeological Site for Creating New Approaches of Fine Arts

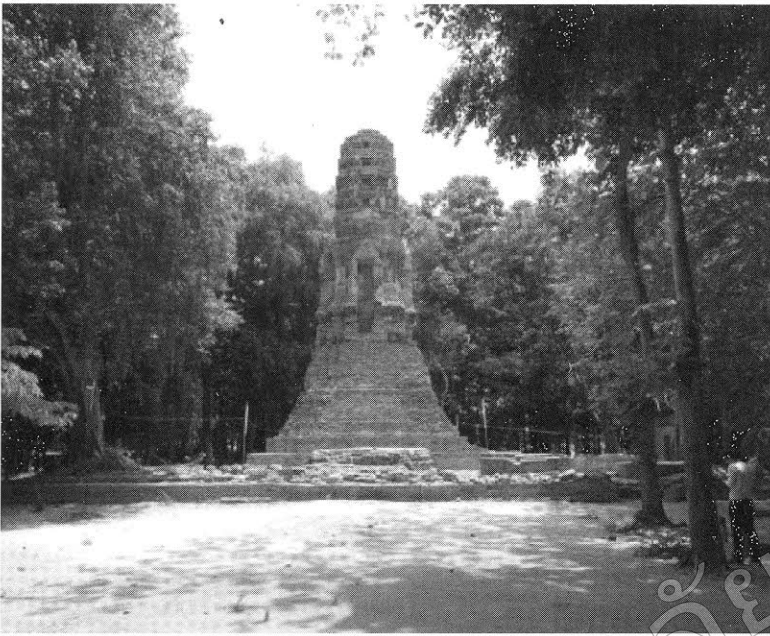
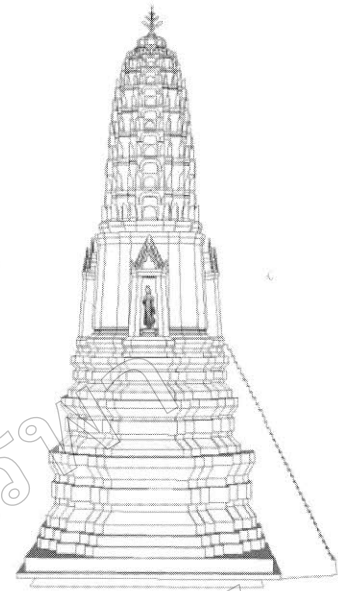
1. มุมมองรูปทรงสันนิษฐาน ปรากฏประธาน ด้านใต้, ภาพหลังการบูรณะ ปี 2554 และรูปทรงสันนิษฐาน

เจดีย์ประธานทรงปราสาทองค์นี้ (ภาพที่ 1)

ไม่เป็นปัญหาในด้านการออกแบบสันนิษฐาน เพราะ

หลงเหลือหลักฐานค่อนข้างมาก จึงได้ประโยชน์จากการเทียบเคียงเจดีย์ทรงปราสาท ซึ่งมีแบบอย่างค่อนข้างตายตัว เช่นปราสาทร่วมสมัยของหลายวัดในจังหวัดพระนครศรีอยุธยาอดีตราชธานีพระนครศรีอยุธยาของสมัยนั้น⁴

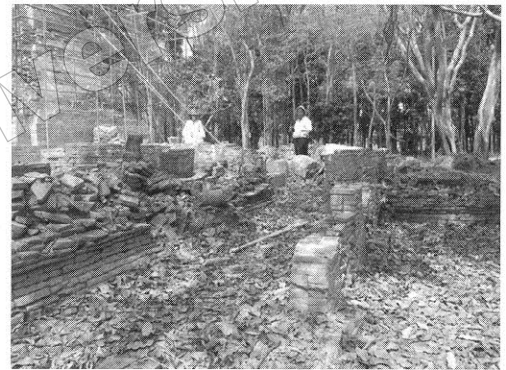
2. ระเบียงคด ถ่ายจากทิศตะวันออกเฉียงใต้
เมื่องานบูรณะยังไม่แล้วเสร็จ

ระเบียงคดอยู่ในผังสี่เหลี่ยมด้านเท่า ด้านละประมาณ 30 เมตร แนวอิฐของพื้นที่ทางเดินภายในระเบียงคดกว้าง 2 เมตร ภายในระเบียงคด มีเหลือหลักฐานอันเป็นส่วนล่างของพระพุทธรูป ปูนปั้นในพระอิริยาบถประทับนั่ง เพียงสององค์ ก็น่าเชื่อว่าเคยมีพระพุทธรูปเรียงรายอยู่ในระเบียงคด ซึ่งควรต้องมีหลังคาคลุม (ภาพที่ 2, 3, 4, 5) ทั้งนี้ เปรียบเทียบ กับหลักฐานร่วมสมัยที่พระนครศรีอยุธยา ซึ่งหลงเหลือหลักฐานร่องรอยมากกว่า

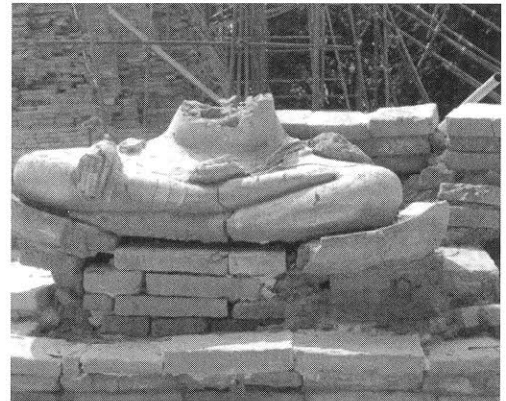
3. ส่วนล่างของพระพุทธรูป ในระเบียงคด
ด้านตะวันออก

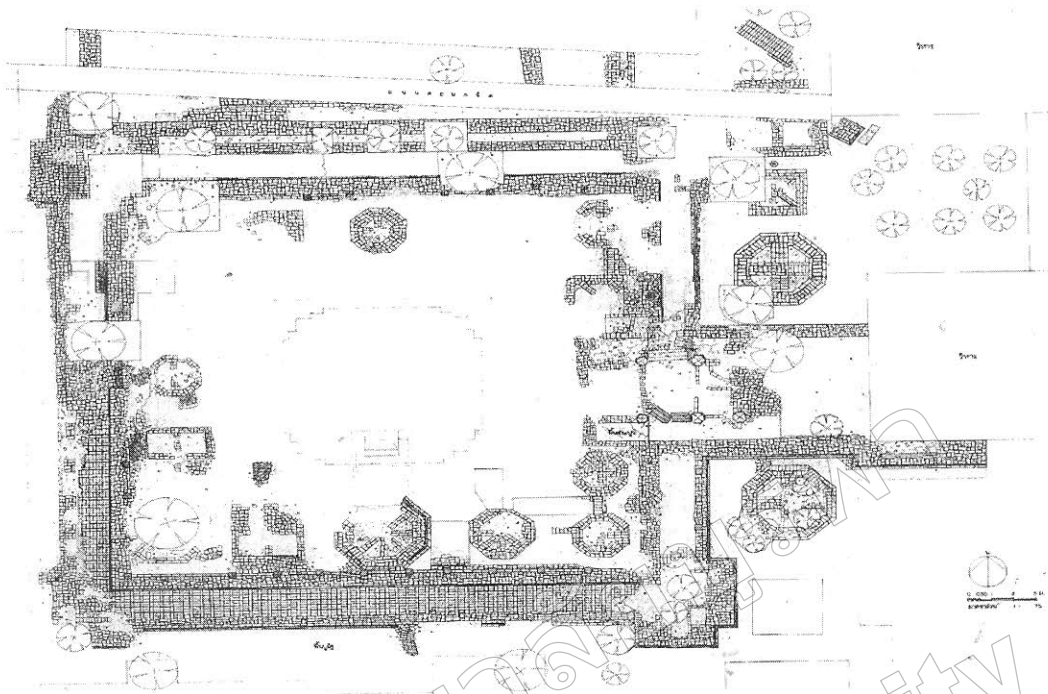
4. แผนผัง จัดทำจากหลักฐานการขุดแต่ง ระเบียงคด เจดีย์ประธาน เจดีย์บริวาร และวิหารซึ่งท้ายยื่นผ่านยานกลางของระเบียงคดด้าน ตะวันออก (ภาพจาก "รายงานการขุดแต่งทางโบราณคดี โบราณสถานวัดสองพี่น้อง, 2554).

แนวอิฐส่วนฐานของวิหารปรากฏชัดเจนว่ามีทำวิหารยื่นผ่านเข้ามาที่ย่านกลางของระเบียงคตด้านตะวันออก อันเป็นแบบแผนสำคัญของวัดร่วมสมัยในกรุงศรีอยุธยา เช่นวัดราชบูรณะ ซึ่งพระราชพงศาวดาร ๗ ระบุว่าสร้างขึ้นใน พ.ศ. 1967 สอดคล้องกับผลการค้นคว้าด้านรูปแบบศิลปกรรมภายในวัดนี้⁵ ร่องรอยจากการขุดแต่ง, 2554 ปรากฏชัดเจนว่า ด้านข้างทั้งสองของทำวิหาร มีช่องประตูออกสู่ระเบียงคต ขณะที่ผนังทำวิหารก็มีช่องประตูออกสู่ลานของเจดีย์ประธาน เสาของวิหารเป็นเสาแปดเหลี่ยม ผนังด้านหน้า ไม่เหลือร่องรอยใด ๆ การสันนิษฐานรูปทรงของวิหารจึงเริ่มต้นจากข้อมูลที่กล่าวมา

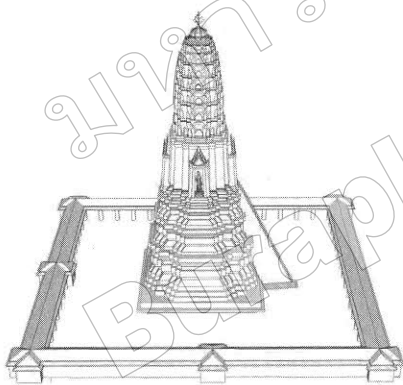
5. รูปทรงสันนิษฐานฐานระเบียงคด ล้อมรอบเจดีย์ประธาน

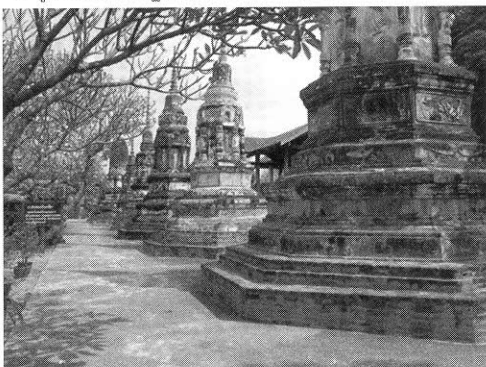
6. เจดีย์แปดเหลี่ยม นอกระเบียงคด ถ่ายจากทิศ ตะวันออกเฉียงใต้ (บูรณะแล้วมาก่อนครั้งล่าสุดเมื่อ 2554)

นอกจากซากฐานเจดีย์บริวารในบริเวณของระเบียงคด (ภาพที่ 6) มุมตะวันออกเฉียงใต้ นอกบริเวณคด มีเจดีย์แปดเหลี่ยม ที่เหลือครึ่งองค์ (ภาพที่ 7) โดยมีซากฐานเจดีย์อีก 2 ฐานต่อเนื่องไปทางทิศเหนือ จึงเป็นเหตุให้ผู้วิจัยสันนิษฐานว่า บริเวณนอกบริเวณคดคงมีเจดีย์บริวาร ประจำมุม ประจำด้าน อีกชุดหนึ่ง

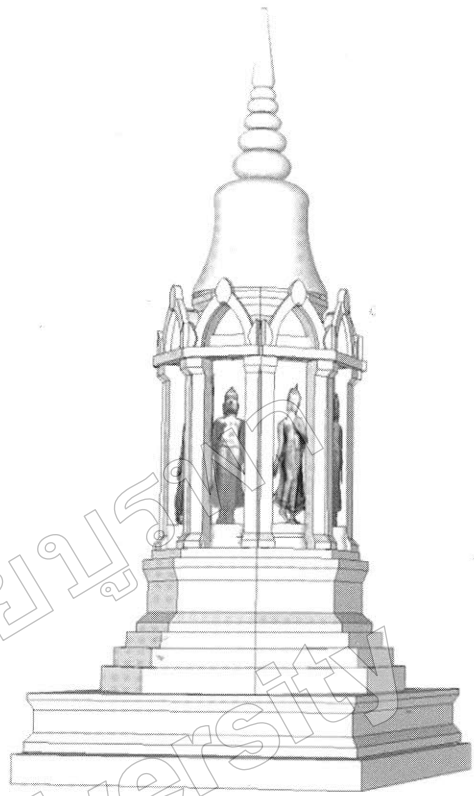
9. รูปทรงสันนิษฐานเจดีย์บริวาร ทรงแปดเหลี่ยม ภายในบริเวณระเบียงคต และนอกระเบียงคต

บริวารภายในบริเวณระเบียงคด และภายนอกบริเวณคด ล้วนเป็นเจดีย์แปดเหลี่ยม เพราะนอกจากหลักฐานที่เหลืออยู่ในแหล่งโบราณคดีนี้แล้ว ยังได้พบความนิยมเจดีย์ทรงนี้อย่างมาก โดยก่อเรียงรายเป็นเจดีย์บริวาร ภายในวัดมหาธาตุ สุวรรคบุรี ซึ่งห่างไปทางใต้ ราว 300 เมตร หนึ่ง วัดอื่นในพระนครศรีอยุธยาที่มีอายุร่วมสมัย ล้วนมีเจดีย์บริวาร รูปทรงต่าง ๆ เรียงรายทั้งภายใน (ภาพที่ 8) และภายนอกบริเวณคด (ภาพที่ 9, 10)

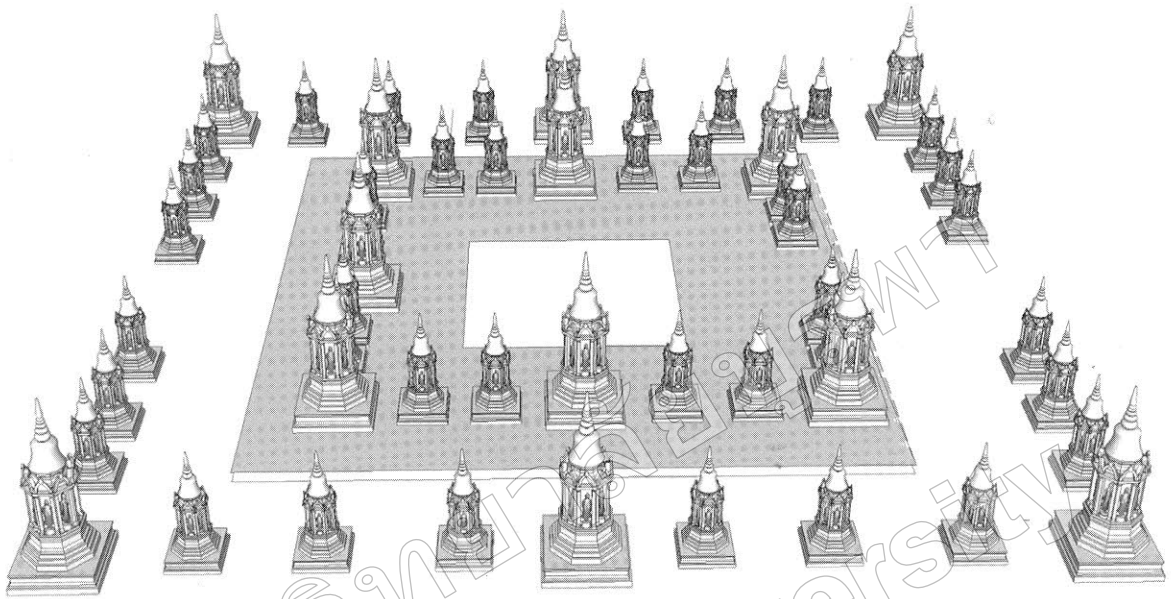
10. รูปทรงสัณนิษฐานเจดีย์บริวาร ทรงแปดเหลี่ยม ภายในบริเวณระเบียงคด และนอกระเบียงคด

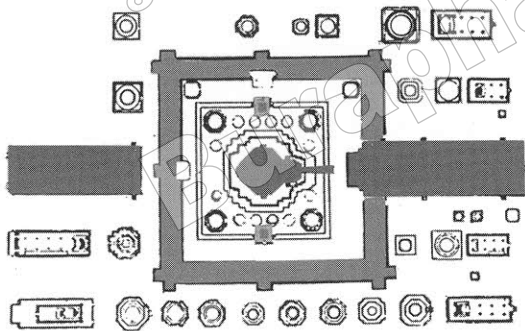
11. แผนผังวัดราชบูรณะ พระนครศรีอยุธยา สมัยอยุธยาตอนต้น
พ.ศ. 1967

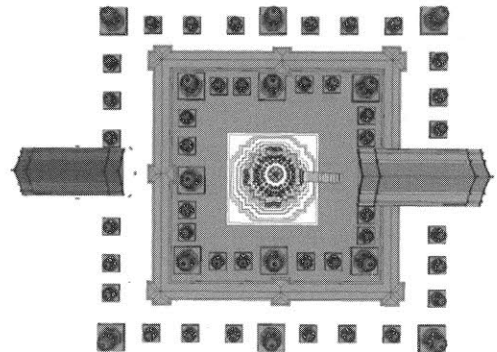
12. สัณนิษฐานแผนผัง วิหาร อยู่ทางตะวันออก ท้ายวิหารล้ำเข้ามาในแนวระเบียงคด อุโบสถอยู่ทางตะวันตกนอกระเบียงคด

อุโบสถซึ่งไม่หลงเหลือหลักฐานใด ๆ นอกจากแบบแผนที่มีอยู่ของซากวัดร่วมสมัยในกรุงศรีอยุธยาซึ่งนิยมสร้างอุโบสถไว้บนกระเบียงคตทางด้านตะวันตก เป็นแกนตะวันออก(วิหาร) - ตะวันตก(อุโบสถ) หากสันนิษฐานว่าเคยมีอุโบสถ ขนาดของอุโบสถย่อมต้องเล็กกว่าวิหาร ซึ่งเป็นไปตามแบบแผนอันเคร่งครัด⁶ แต่รูปทรงของอุโบสถคงไม่แตกต่างจากวิหารมากนัก ข้อสังเกตความเป็นอุโบสถอยู่ที่มีใบสีมาปักไว้แปดทิศ (ภาพที่ 12)

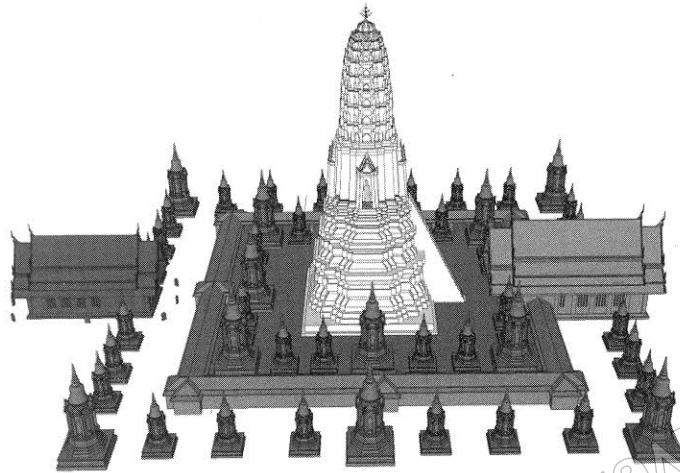
13. รูปทรงสันนิษฐาน วิหาร อยู่ทางตะวันออก ท้ายวิหารล้ำเข้ามาในแนวระแนียงคด อุโบสถอยู่ทางตะวันตกนอกระเบียงคด (ด้านตะวันตก มองจากมุมกึ่ง)

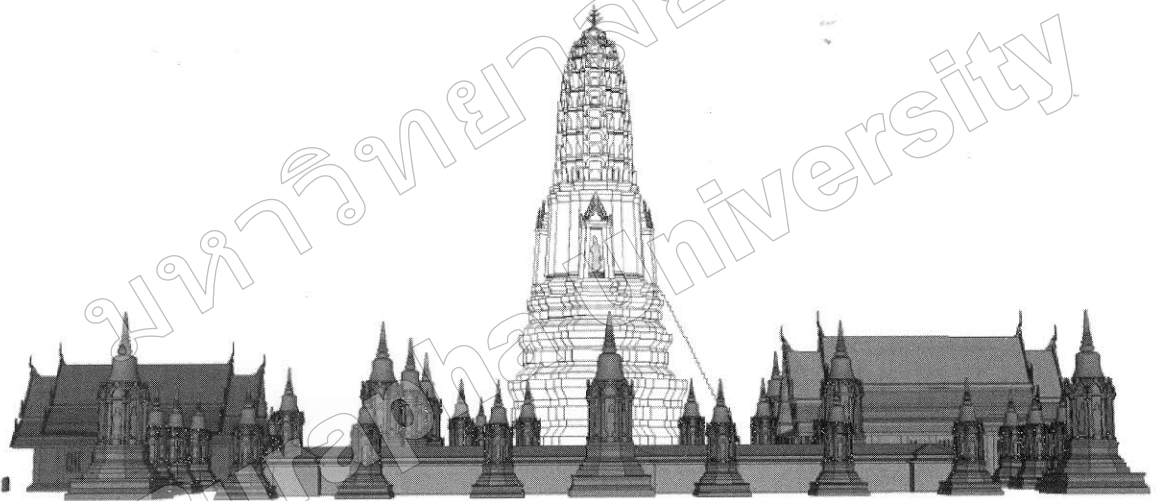
14. (จากภาพที่ 13) มุมมองปกติ ด้านตะวันตก

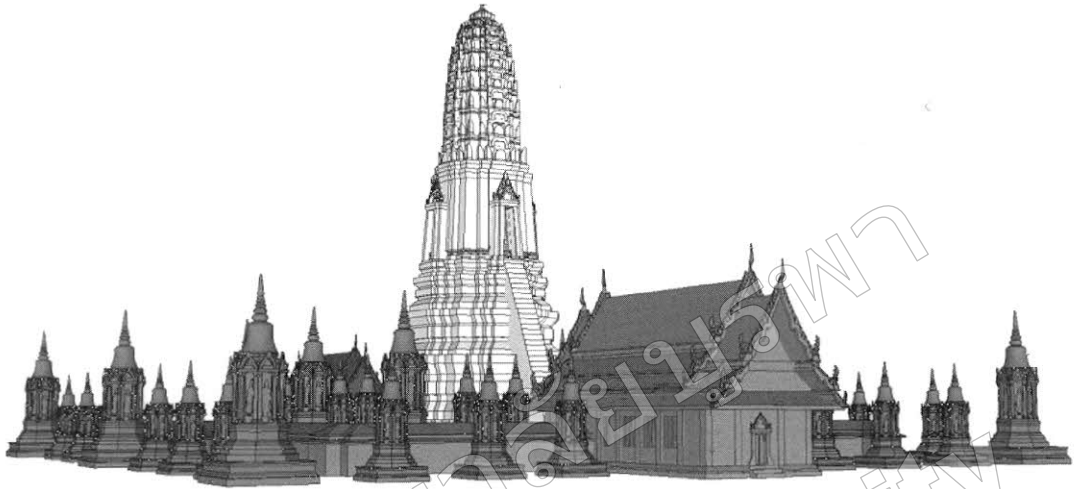
15. (จากภาพที่ 13) มุมมองจากทิศตะวันออกเฉียงใต้
