ศักยภาพวัดเขากบทรายเพื่อวางแผนพัฒนา เป็นแหล่งท่องเที่ยวของจังหวัดชลบุรี

ทูน อนุสนธิ

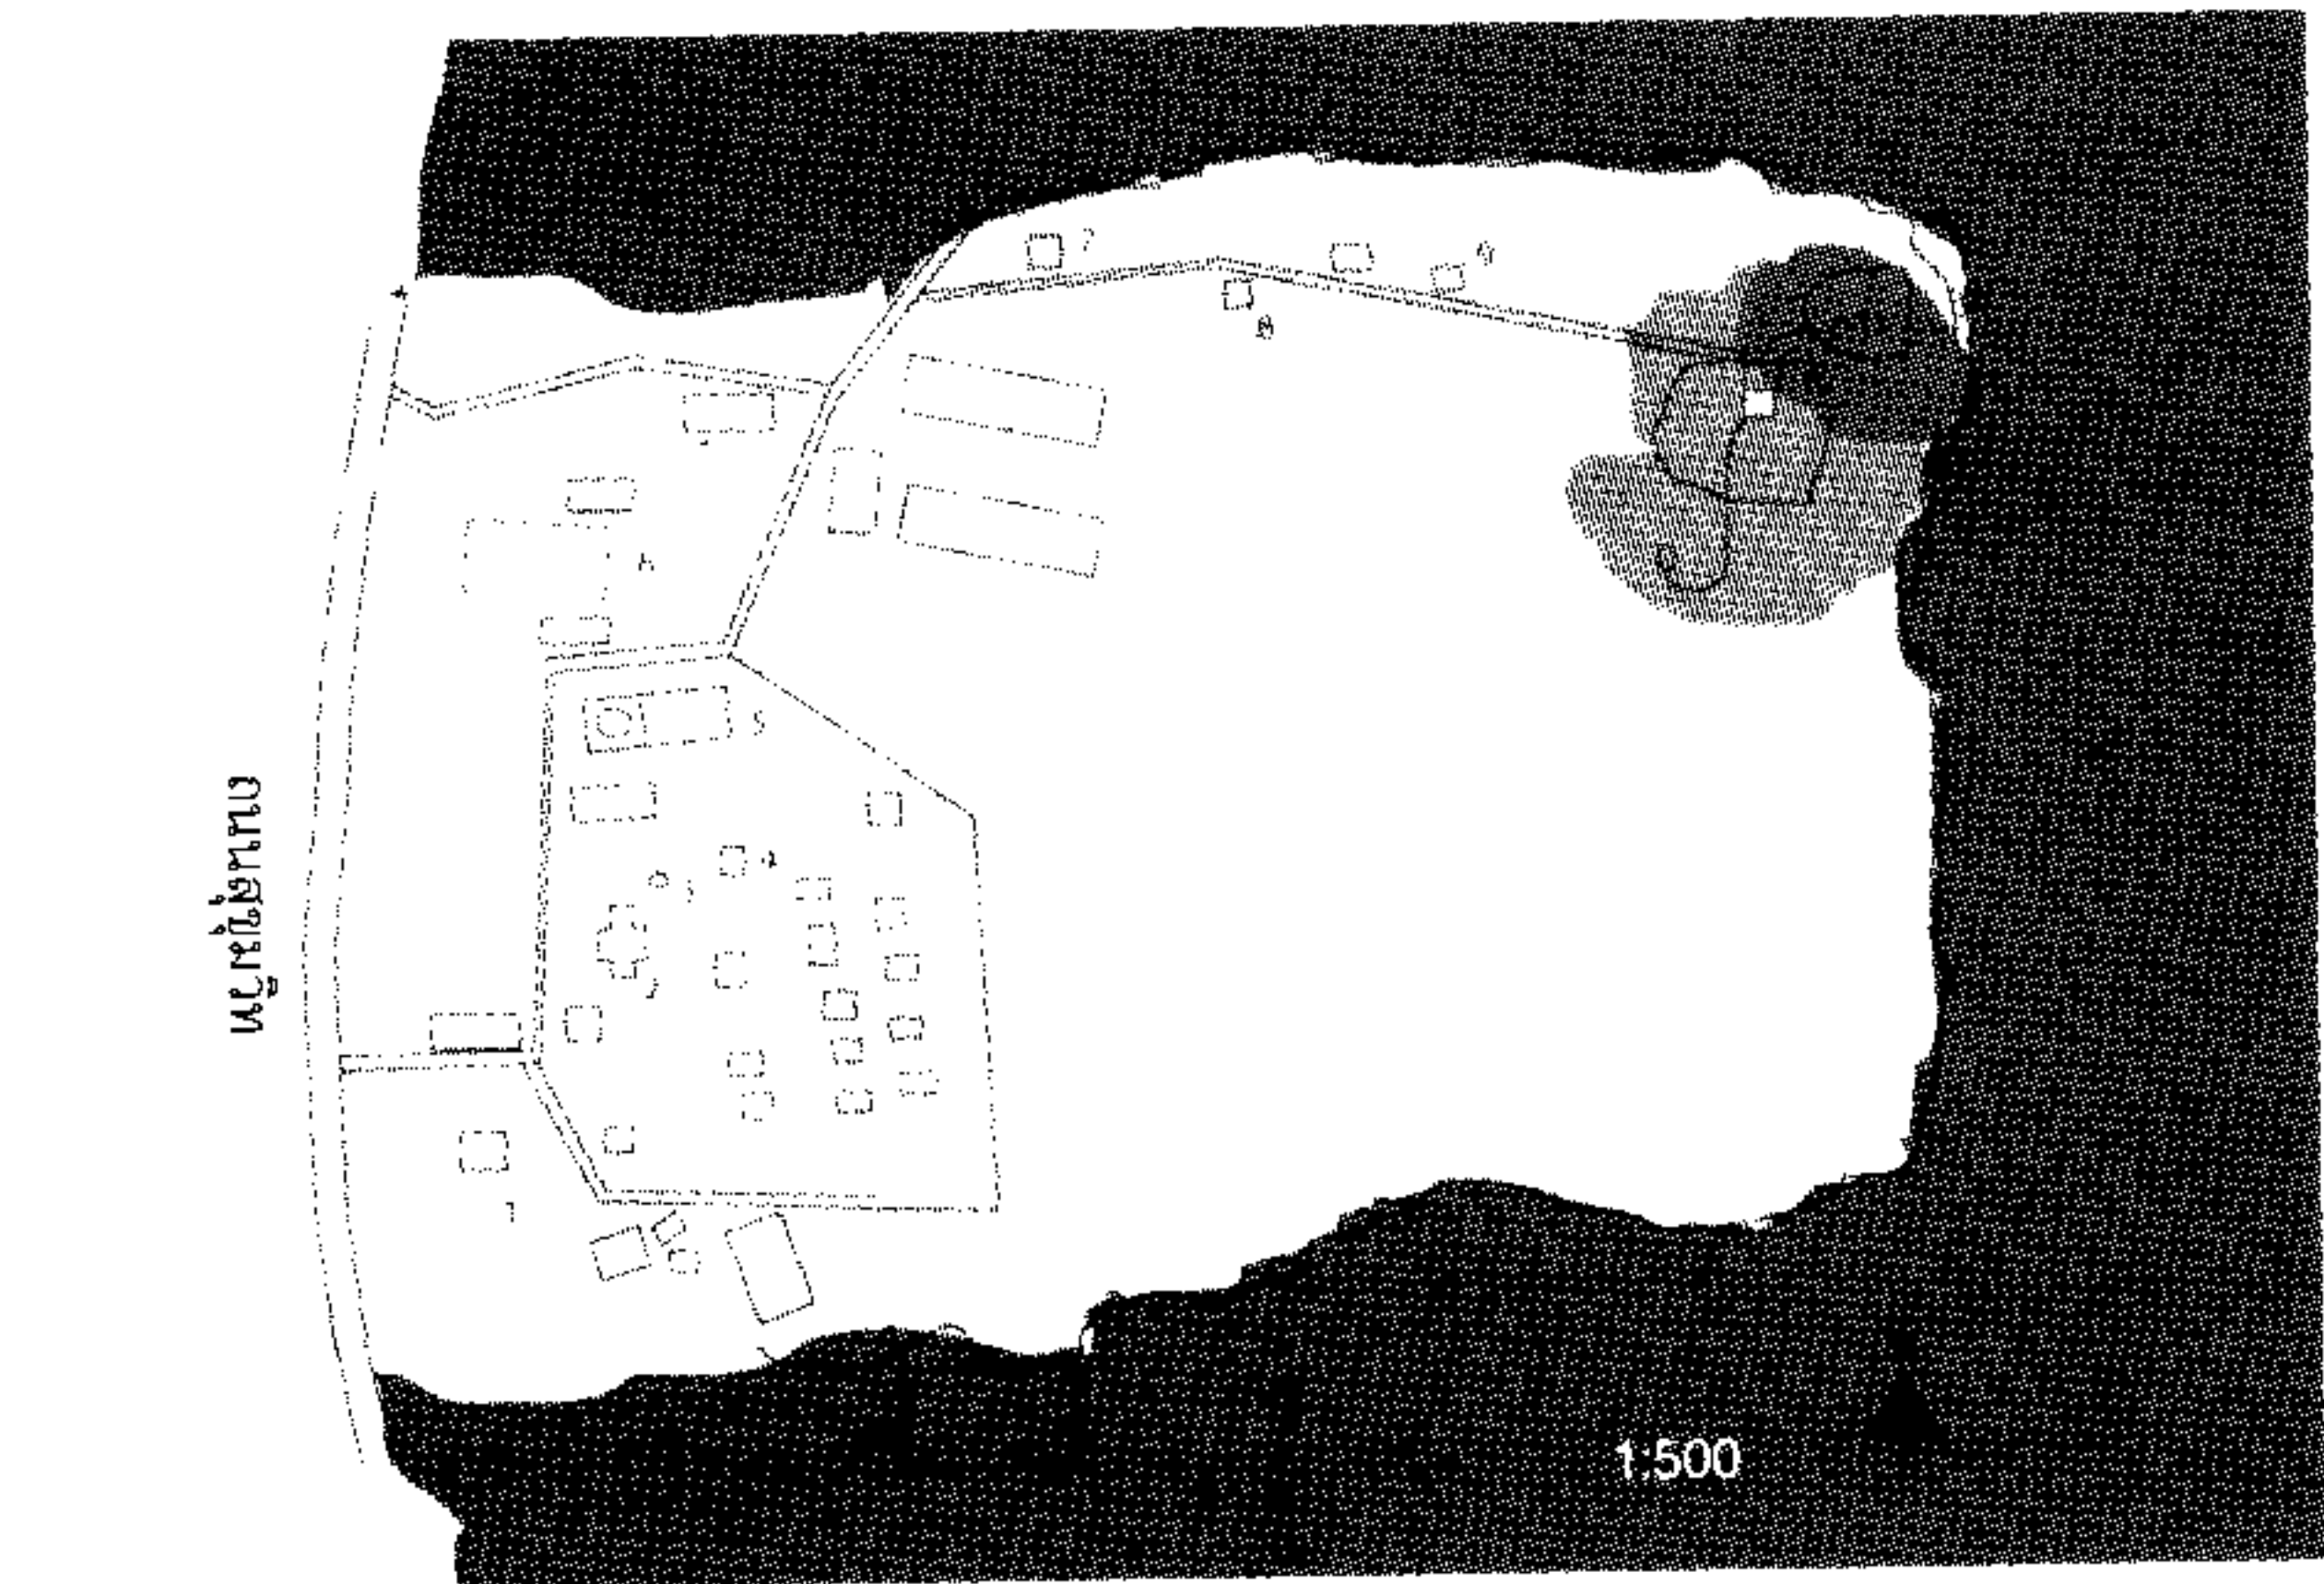
ภาพที่ 1 แสดงแผนผังตำแหน่งบริเวณเขาบางทราย ชลบุรี

สัญลักษณ์	ความหมาย
	บริเวณที่เป็นป่าเชิงเขา
	บริเวณที่เป็นป่าเชิงเขาที่มีความสูงขึ้นไป
	บริเวณลานกว้างบนเขาเป็นจุดชมวิว
	บริเวณจุดสูงสุดบนเขา
	เขตพื้นที่หน่วยงานทหาร

1. ตำแหน่งที่ตั้งวัดกับพื้นที่สีเขียว จากการสำรวจและการศึกษาข้อมูลเกี่ยวกับสิ่งแวดล้อมที่เป็นธรรมชาติ เนื่องจากส่วนหนึ่งของวัดนี้ตั้งอยู่บนยอดเขาสูงหนึ่งของเทือกเขาพระพุทธรบาท ซึ่งมีทั้งหมด 3 ยอด ส่วนที่เป็นพื้นที่สีเขียวของเทือกเขาของวัดนี้คิดเป็นพื้นที่โดยประมาณ 70% ของพื้นที่วัดทั้งหมด จึงกล่าวได้ว่าวัดนี้มีลักษณะเป็นที่ตั้งอยู่บนเนินเขาซึ่งมีความอุดมสมบูรณ์ด้วยพรรณไม้ยืนต้น ได้แก่ ไม้แดง ไม้เต็ง ป่าไผ่ ท่ามกลางต้นดอกสุพรรณิการ์ ซึ่งขึ้นปกคลุมตั้งแต่บนยอดเขาจนถึงบริเวณเชิงเขา ออกดอกสีเหลืองเป็นช่อ ในระหว่างเดือนมกราคม ถึงเดือนกุมภาพันธ์ ทุกปี

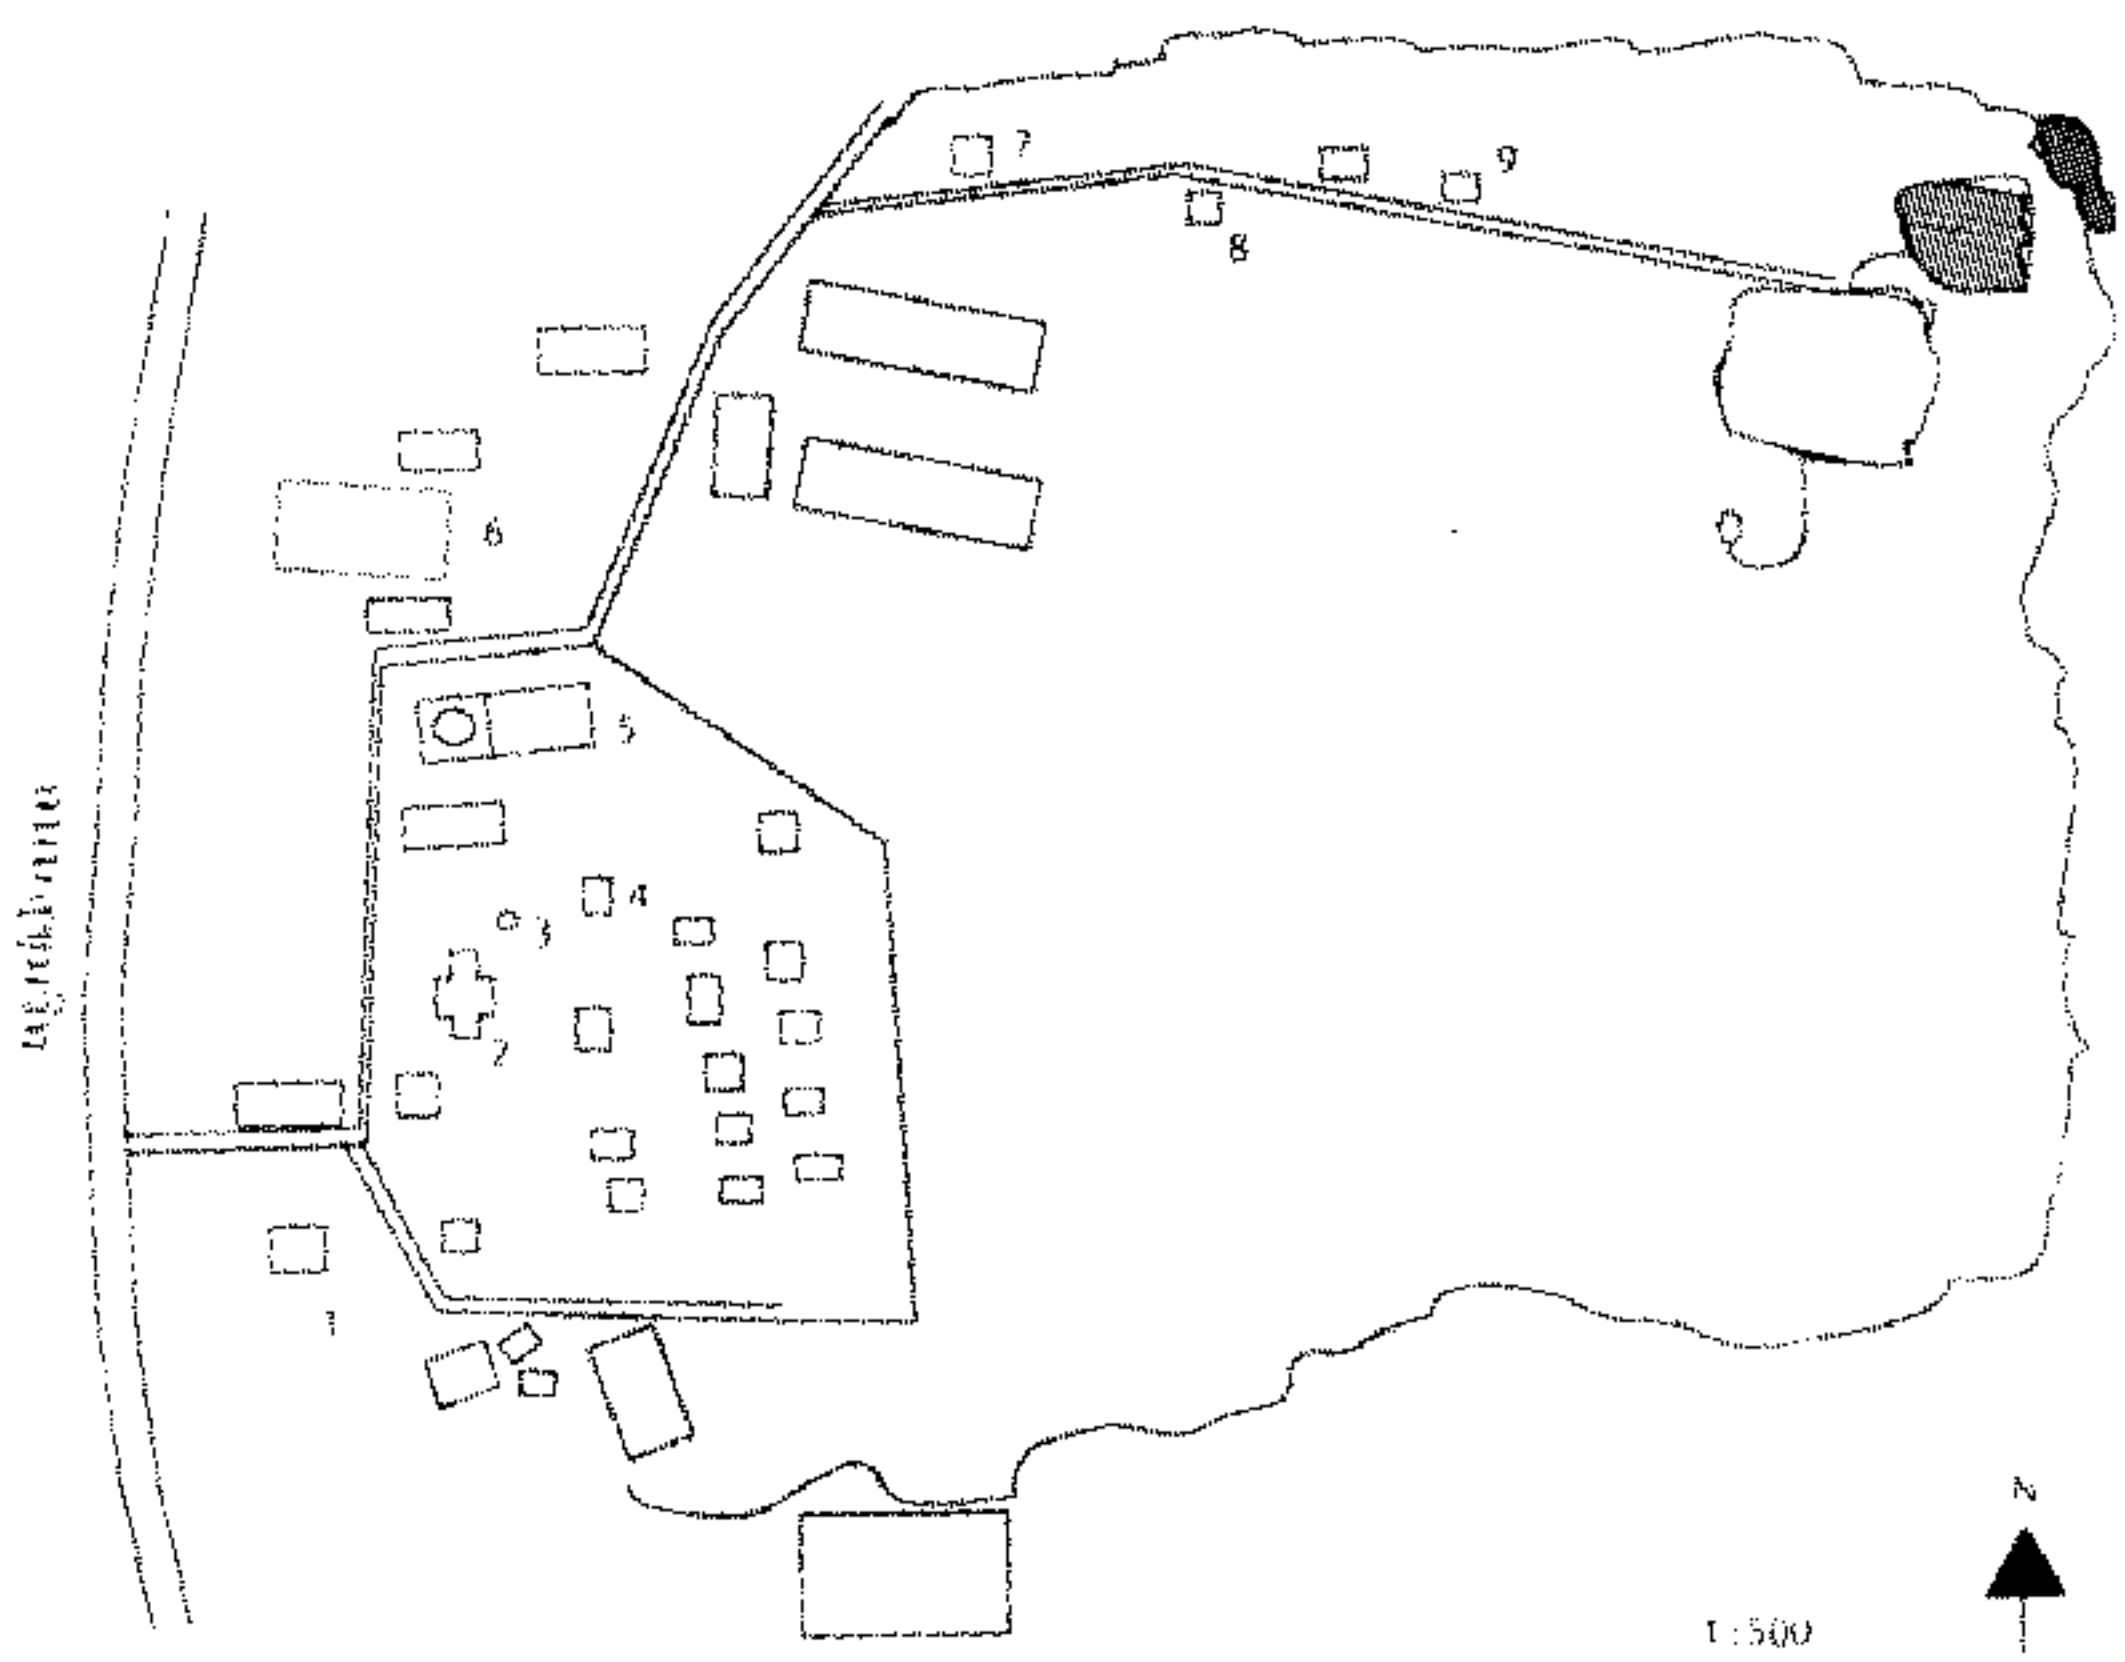
ภาพที่ 3 แสดงบริเวณจุดชมวิว บนเขาพระบาทบางทราย

สัญลักษณ์	ความหมาย
	จุดชมวิวบริเวณหลังพระมณฑป
	จุดชมวิวบริเวณพระเจดีย์ต้น
	จุดชมวิวบริเวณยอดเขาสูงสุด

2. จุดชมวิว จากข้อมูลด้านตำแหน่งที่ตั้งที่เป็นพื้นที่สีเขียวบนยอดเขา ทำให้เกิดมุมมองเห็นทัศนียภาพจากมุมสูง เช่น

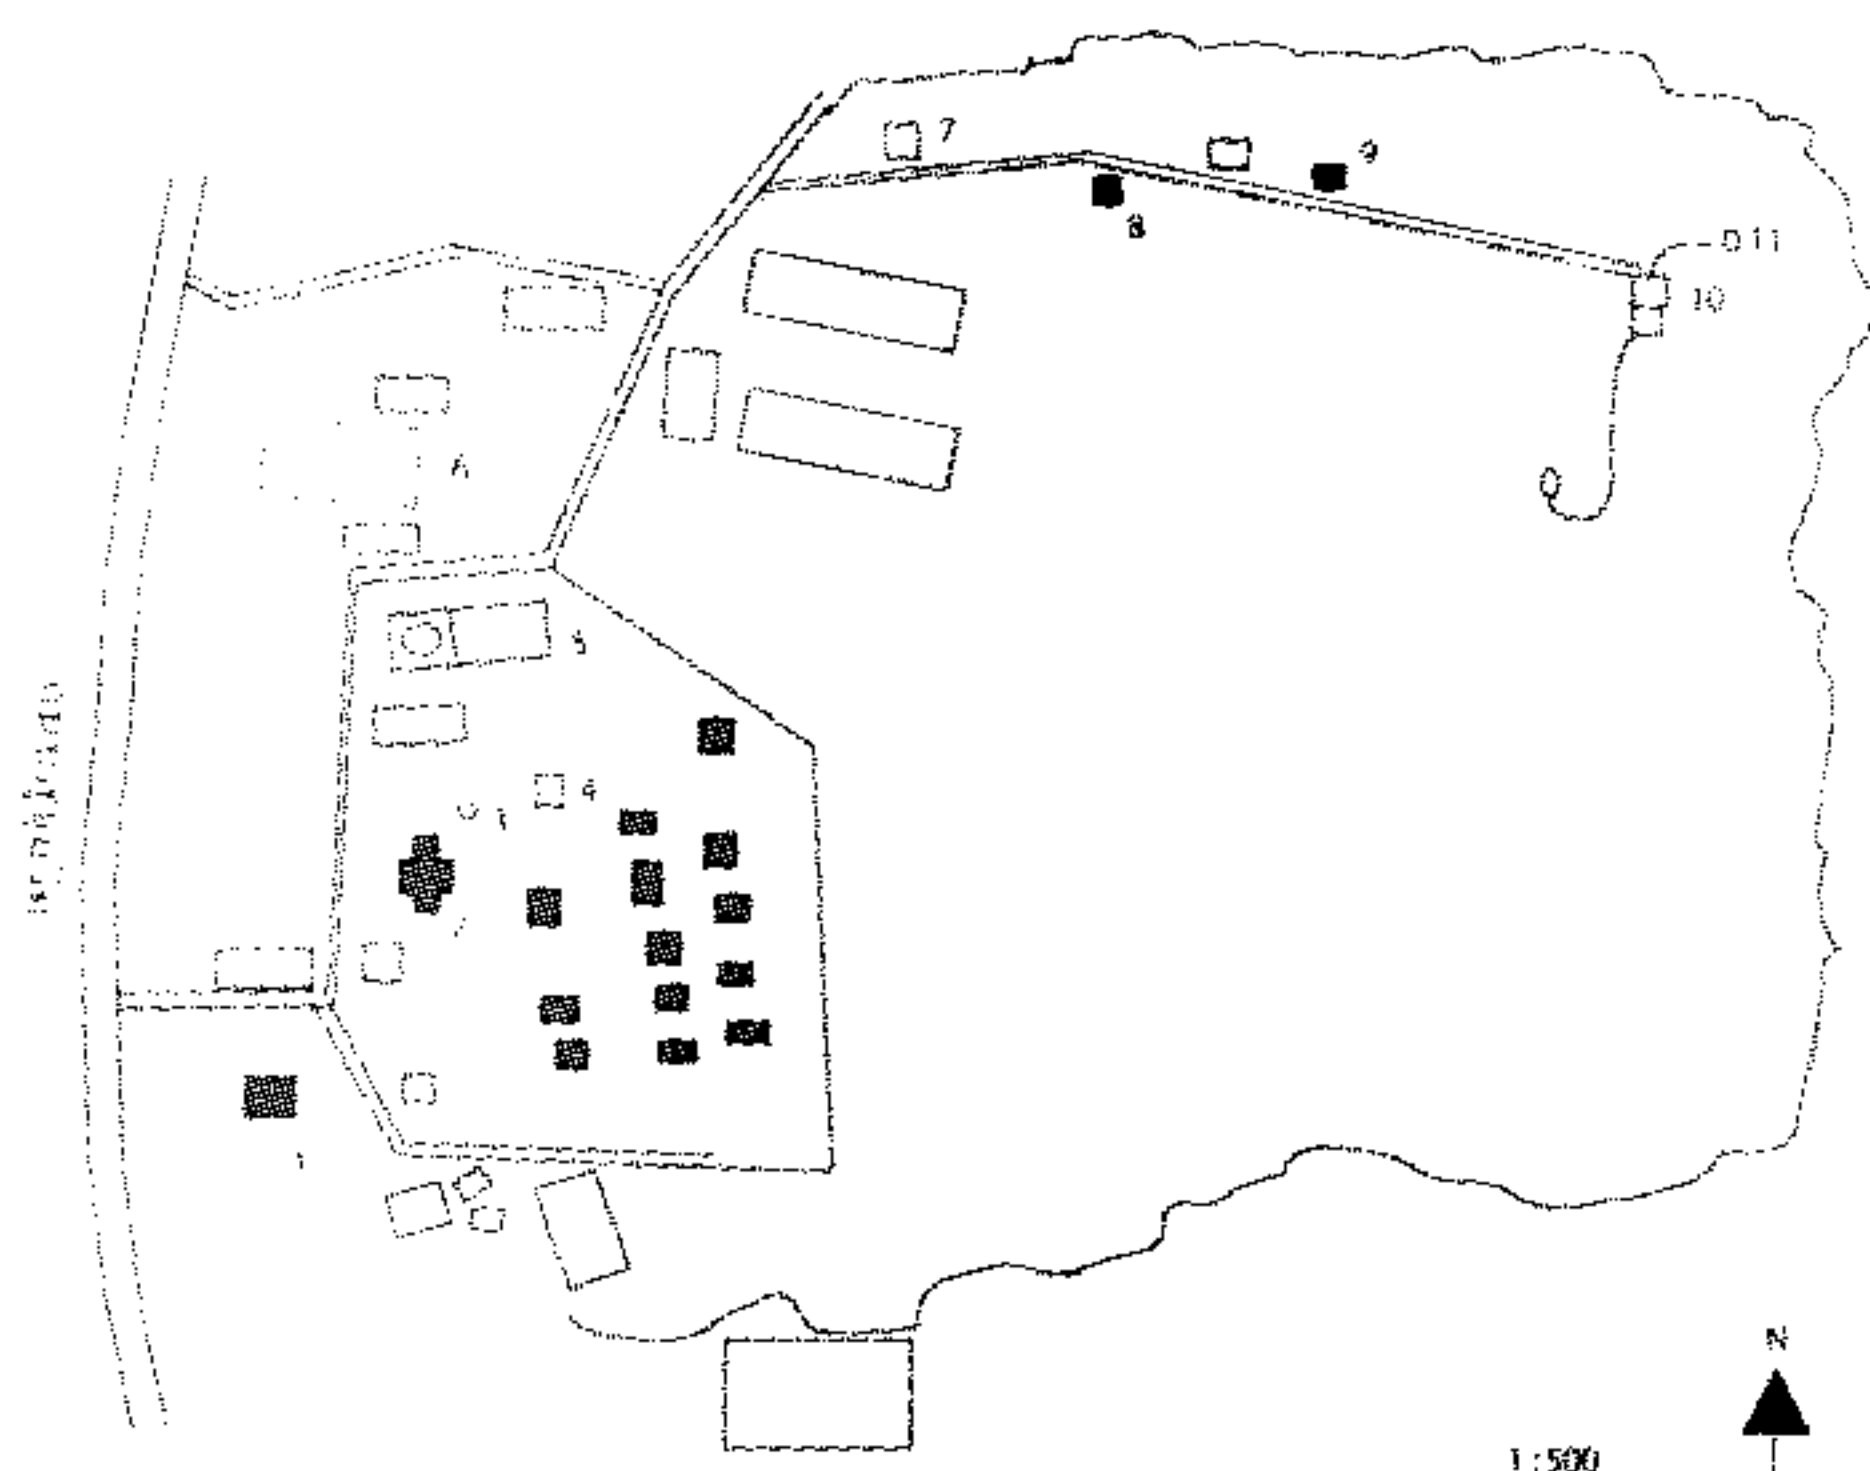
ภาพที่ 6 แสดงแผนผังตำแหน่งทรัพยากรการท่องเที่ยวด้านโบราณสถาน โบราณวัตถุ วัดเขาบางทราย จังหวัดชลบุรี

สัญลักษณ์	ความหมาย
	อาคารเขตพุทธาวาสวัดเขาบางทราย
	อาคารเขตสังฆาวาสวัดเขาบางทราย

1. กลุ่มโบราณสถาน เขตพุทธาวาส โบราณวัตถุ ศิลปวัตถุที่มีคุณค่าทางประวัติศาสตร์ ผลจากการวิจัยพบว่า แหล่งโบราณสถานดังกล่าวอยู่ในกลุ่มตั้งแต่เชิงเขาไปจนถึงยอดเขา ซึ่งเป็นอาคารที่สำคัญ เกี่ยวข้องกับอาคารที่สร้างขึ้นเพื่อพระพุทธเจ้า เป็นสถานที่ศักดิ์สิทธิ์ต่อการเคารพบูชา มีตำแหน่งที่ตั้งในบริเวณเชิงเขา จนถึงยอดเขา ได้แก่ พระอุโบสถ พระวิหาร ศาลาราย หอระฆัง พระมณฑป พระเจดีย์ตัน และเป็นที่ดึงดูดนักท่องเที่ยวที่ดีของกลุ่มโบราณสถาน และเป็นที่ผู้มาเยือนจะมานมัสการเป็นส่วนใหญ่ อาคารกลุ่มดังกล่าว ดังจะได้กล่าวต่อไปนี้

1.1 พระอุโบสถ ตำแหน่งที่ตั้งอยู่บริเวณเชิงเขาด้านล่าง ใช้ประกอบพิธีสังฆกรรมของพระสงฆ์ และประกอบในพระราชพิธีเกี่ยวข้องกับพระมหากษัตริย์ในกรณีถือน้ำพิพัฒน์สัตยา ลักษณะรูปแบบ มีแผนผังเป็นรูปสี่เหลี่ยมผืนผ้า มีพระระเบียง มีพาไลรอบด้าน หลังคาลดชั้น 3 ชั้น 4 ชั้น ประดับตกแต่งด้วยช่อฟ้าเป็นรูปนกเจ้า ตามแบบประเพณีนิยมสมัยพระบาทสมเด็จพระจอมเกล้าเจ้าอยู่หัว (รัชกาลที่ 4) ล้อมรอบด้วยกำแพงแก้ว มีประตูเข้า-ออก 3 ด้าน ประโยชน์พระอุโบสถหลังนี้ใช้ประกอบพิธีสังฆกรรมของสงฆ์ และพิธีสำคัญ เช่น พิธีพลีกรรมตักน้ำศักดิ์สิทธิ์ และเสกน้ำพระพุทธรูปศักดิ์สิทธิ์ ของจังหวัดชลบุรี ลักษณะฐาน

1.2 พระมณฑป ตำแหน่งที่ตั้งอยู่บนลานยอดเขา เป็นส่วนที่ต้องใช้บันไดเดินขึ้นไป เป็นที่ประดิษฐานรอยพระพุทธบาท 2 องค์ มณฑปพระพุทธบาทที่วัดแห่งนี้ ถือว่าเป็นแหล่งดึงดูดให้พุทธศาสนิกชนเดินทางมานมัสการตามคติโบราณ และเป็นที่เคารพนับถือของคนทั่วไปในอดีต ตั้งแต่ชนชั้นพระมหากษัตริย์ และบุคคลทั่วไป ดังเช่น ในรัชสมัยพระเจ้าท้ายสระแห่งกรุงศรีอยุธยา จนถึงสมัยรัชกาลที่ 6 แห่งกรุงรัตนโกสินทร์ ลักษณะรูปแบบทางสถาปัตยกรรม เป็นอาคารก่ออิฐถือปูน ผนังทึบทั้งสามด้าน หลังคาเป็นชุมมกฏ มีประตูทางเข้าทางทิศตะวันตก 2 บาน รอบๆ พระมณฑปมีลานประทักษิณล้อมด้วยกำแพงแก้ว ด้วยตำแหน่งที่ตั้งของพระมณฑปบนภูเขา จึงทำให้เป็นจุดชมวิวได้หลายมุม ส่วนตกแต่งยอดบนเป็นเครื่องตกแต่งประดับยอดพระมณฑปที่พบเห็นทั่วไป

1.3 พระเจดีย์ พระเจดีย์ตันตั้งอยู่ถัดจากพระมณฑปขึ้นไปประมาณ 300 เมตร เป็นส่วนที่ต้องใช้บันไดเดินขึ้นไปค่อนข้างสูงชัน ความสำคัญของพระเจดีย์เป็นสิ่งก่อสร้างที่สร้างขึ้นในสมัยเดียวกันกับพระมณฑป ที่ปรากฏในปัจจุบันได้บูรณะขึ้นใหม่ ด้วยวัสดุก่ออิฐถือปูนยังคงศิลปะแบบเดิมไว้รูปลักษณะ เป็นพระเจดีย์ทรงกลม ตั้งอยู่บนฐานแปดเหลี่ยม มีมัลลยเการรองรับองค์ระฆัง ส่วนบนของเจดีย์เป็นชั้นป่องโหนด ตั้งอยู่บนบัลลังก์ ตามลักษณะรูปแบบเจดีย์ทรงกลม ตามคตินิยมในรัชสมัยพระบาทสมเด็จพระจอมเกล้าเจ้าอยู่หัว (รัชกาลที่ 4)

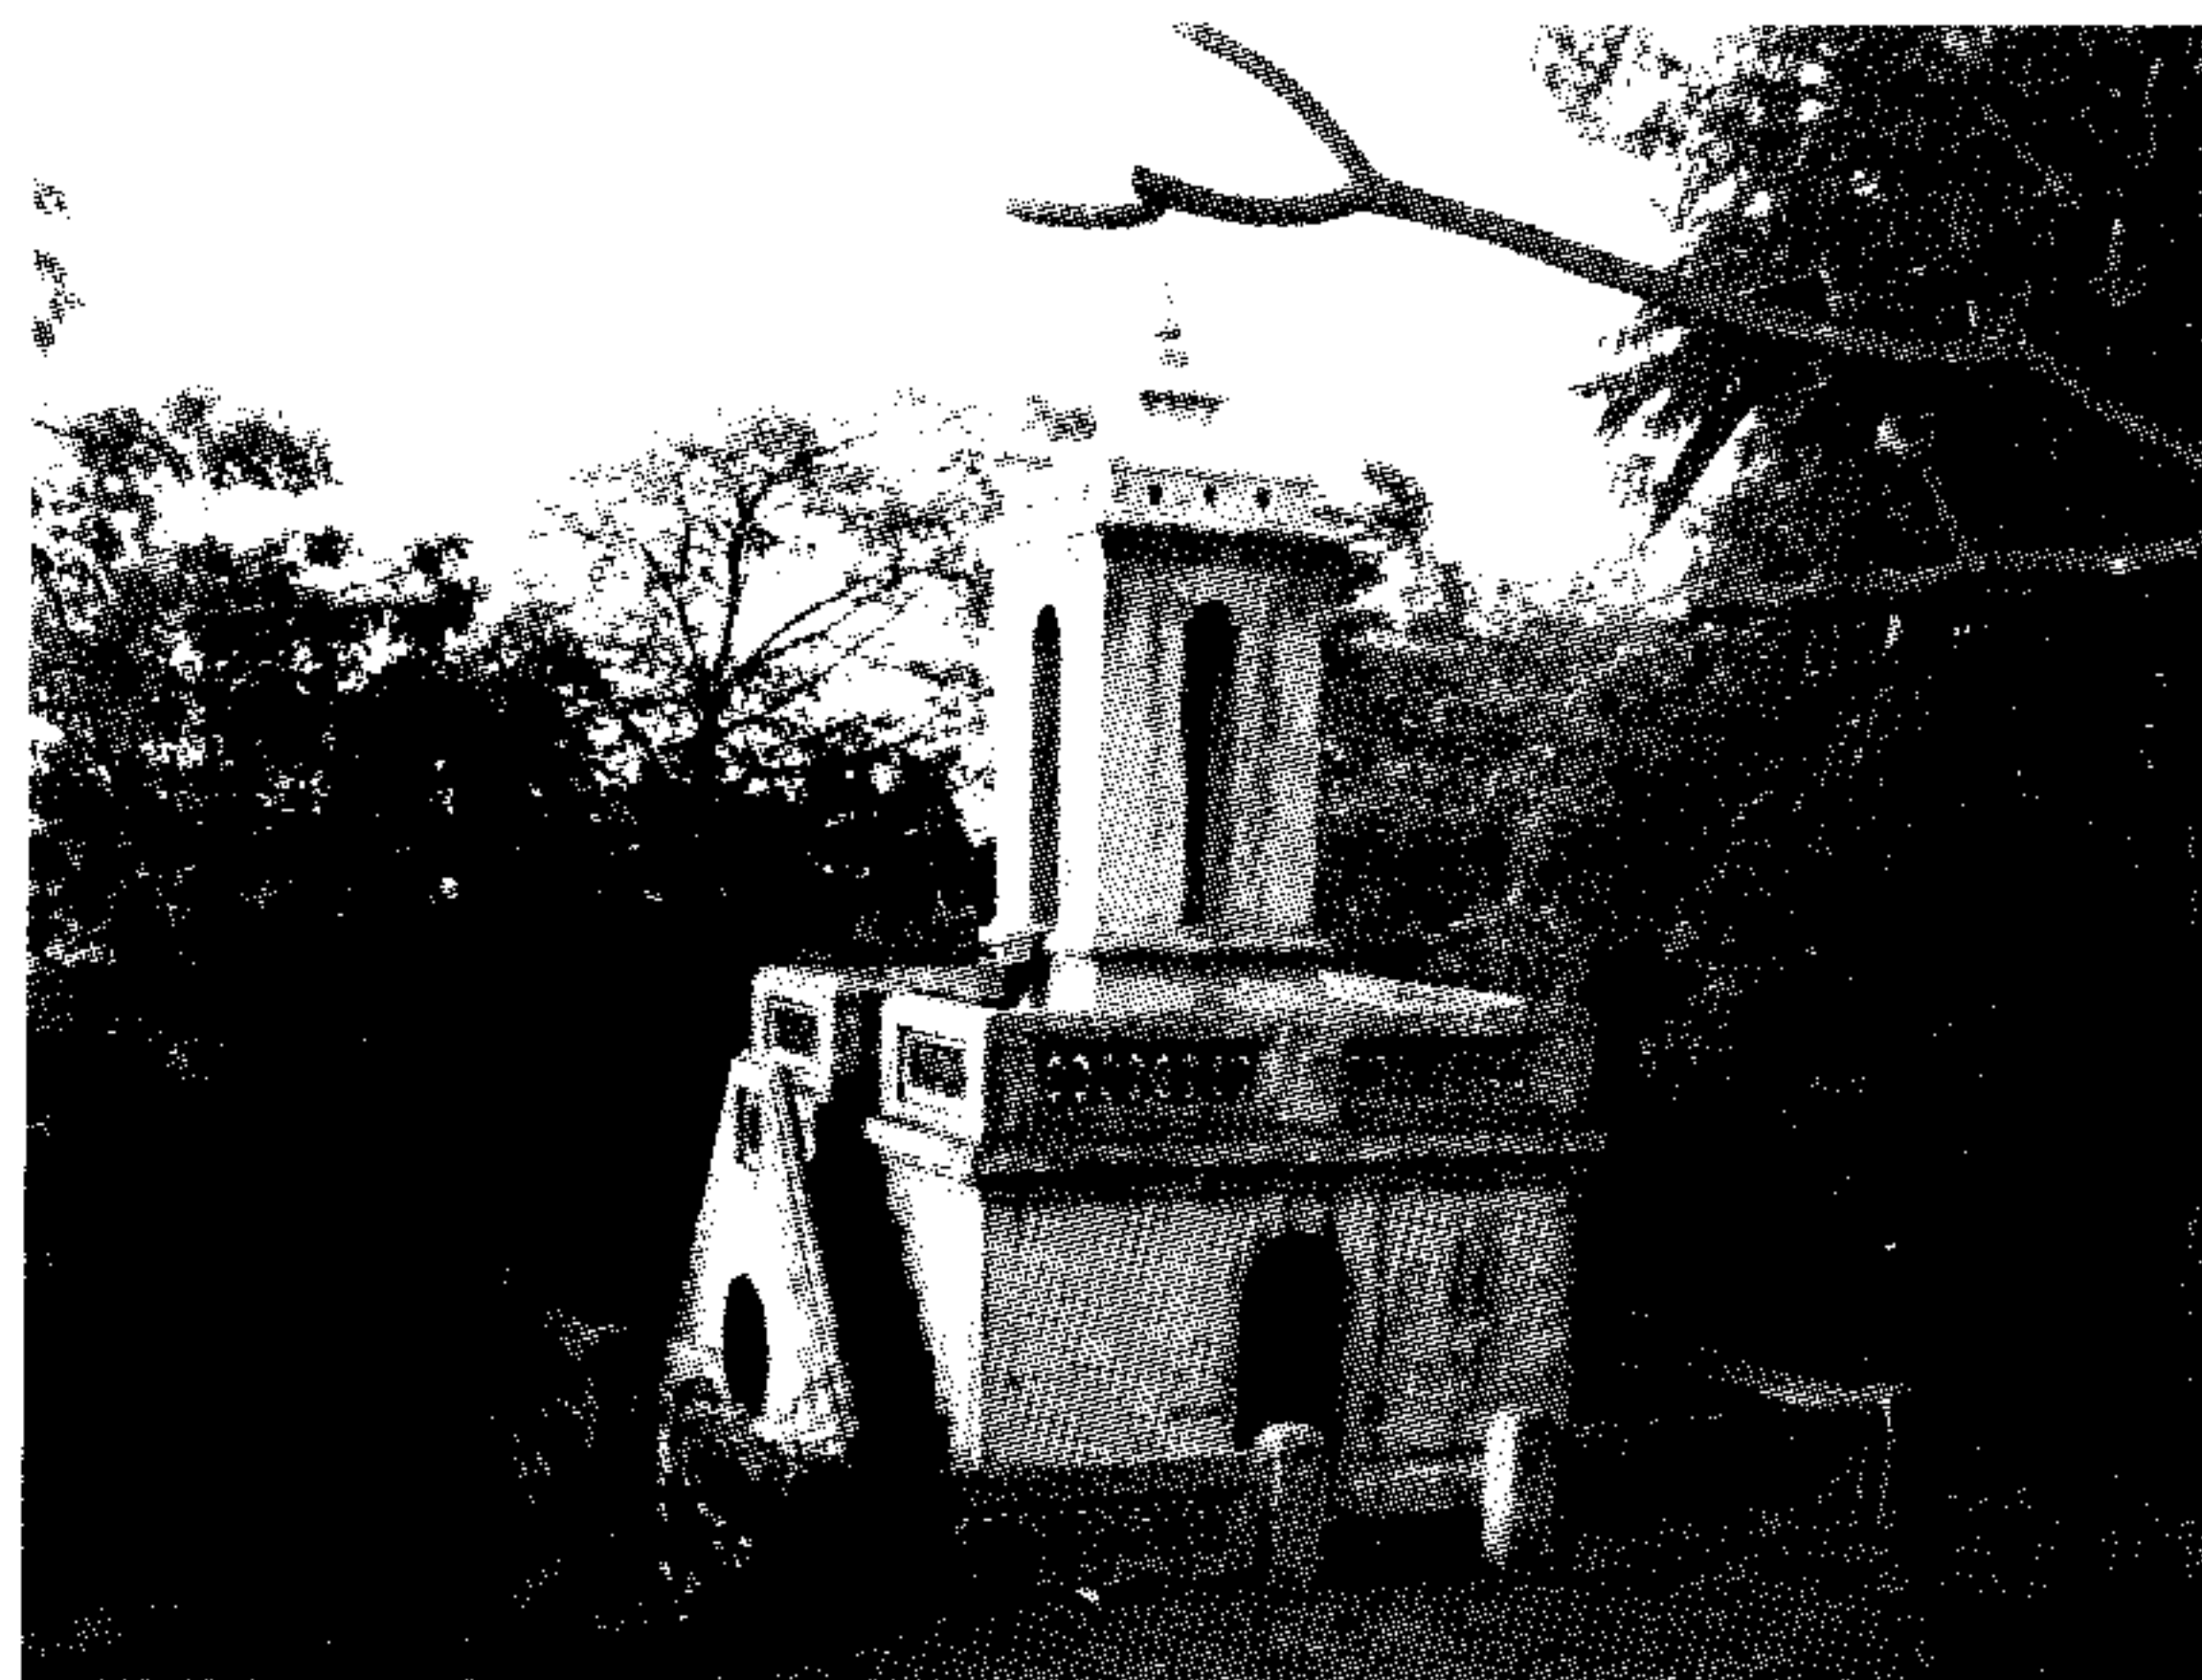
ภาพที่ 7 หอระฆังปูน

2.7 หอระฆังเก่า ตั้งอยู่เชิงเขาห่างจากศาลาเก้าห้องขึ้นไปประมาณ 100 เมตร ลักษณะทรงสถาปัตยกรรมเป็นหอระฆังปูนสองชั้น ลวดลายพนักกำแพงประดับกระเบื้องเคลือบแบบจีน เข้าใจว่าส่วนด้านล่างใช้เป็นหอกลอง ส่วนชั้นบนใช้เป็นหอระฆัง เพราะปัจจุบันยังปรากฏระฆังแขวนอยู่ รูปแบบทางศิลปะเป็นรูปแบบตามพระราชประเพณี นิยมในรัชกาลที่ 3 ซึ่งจะพบทั่วไปในวัดที่กรุงเทพมหานคร

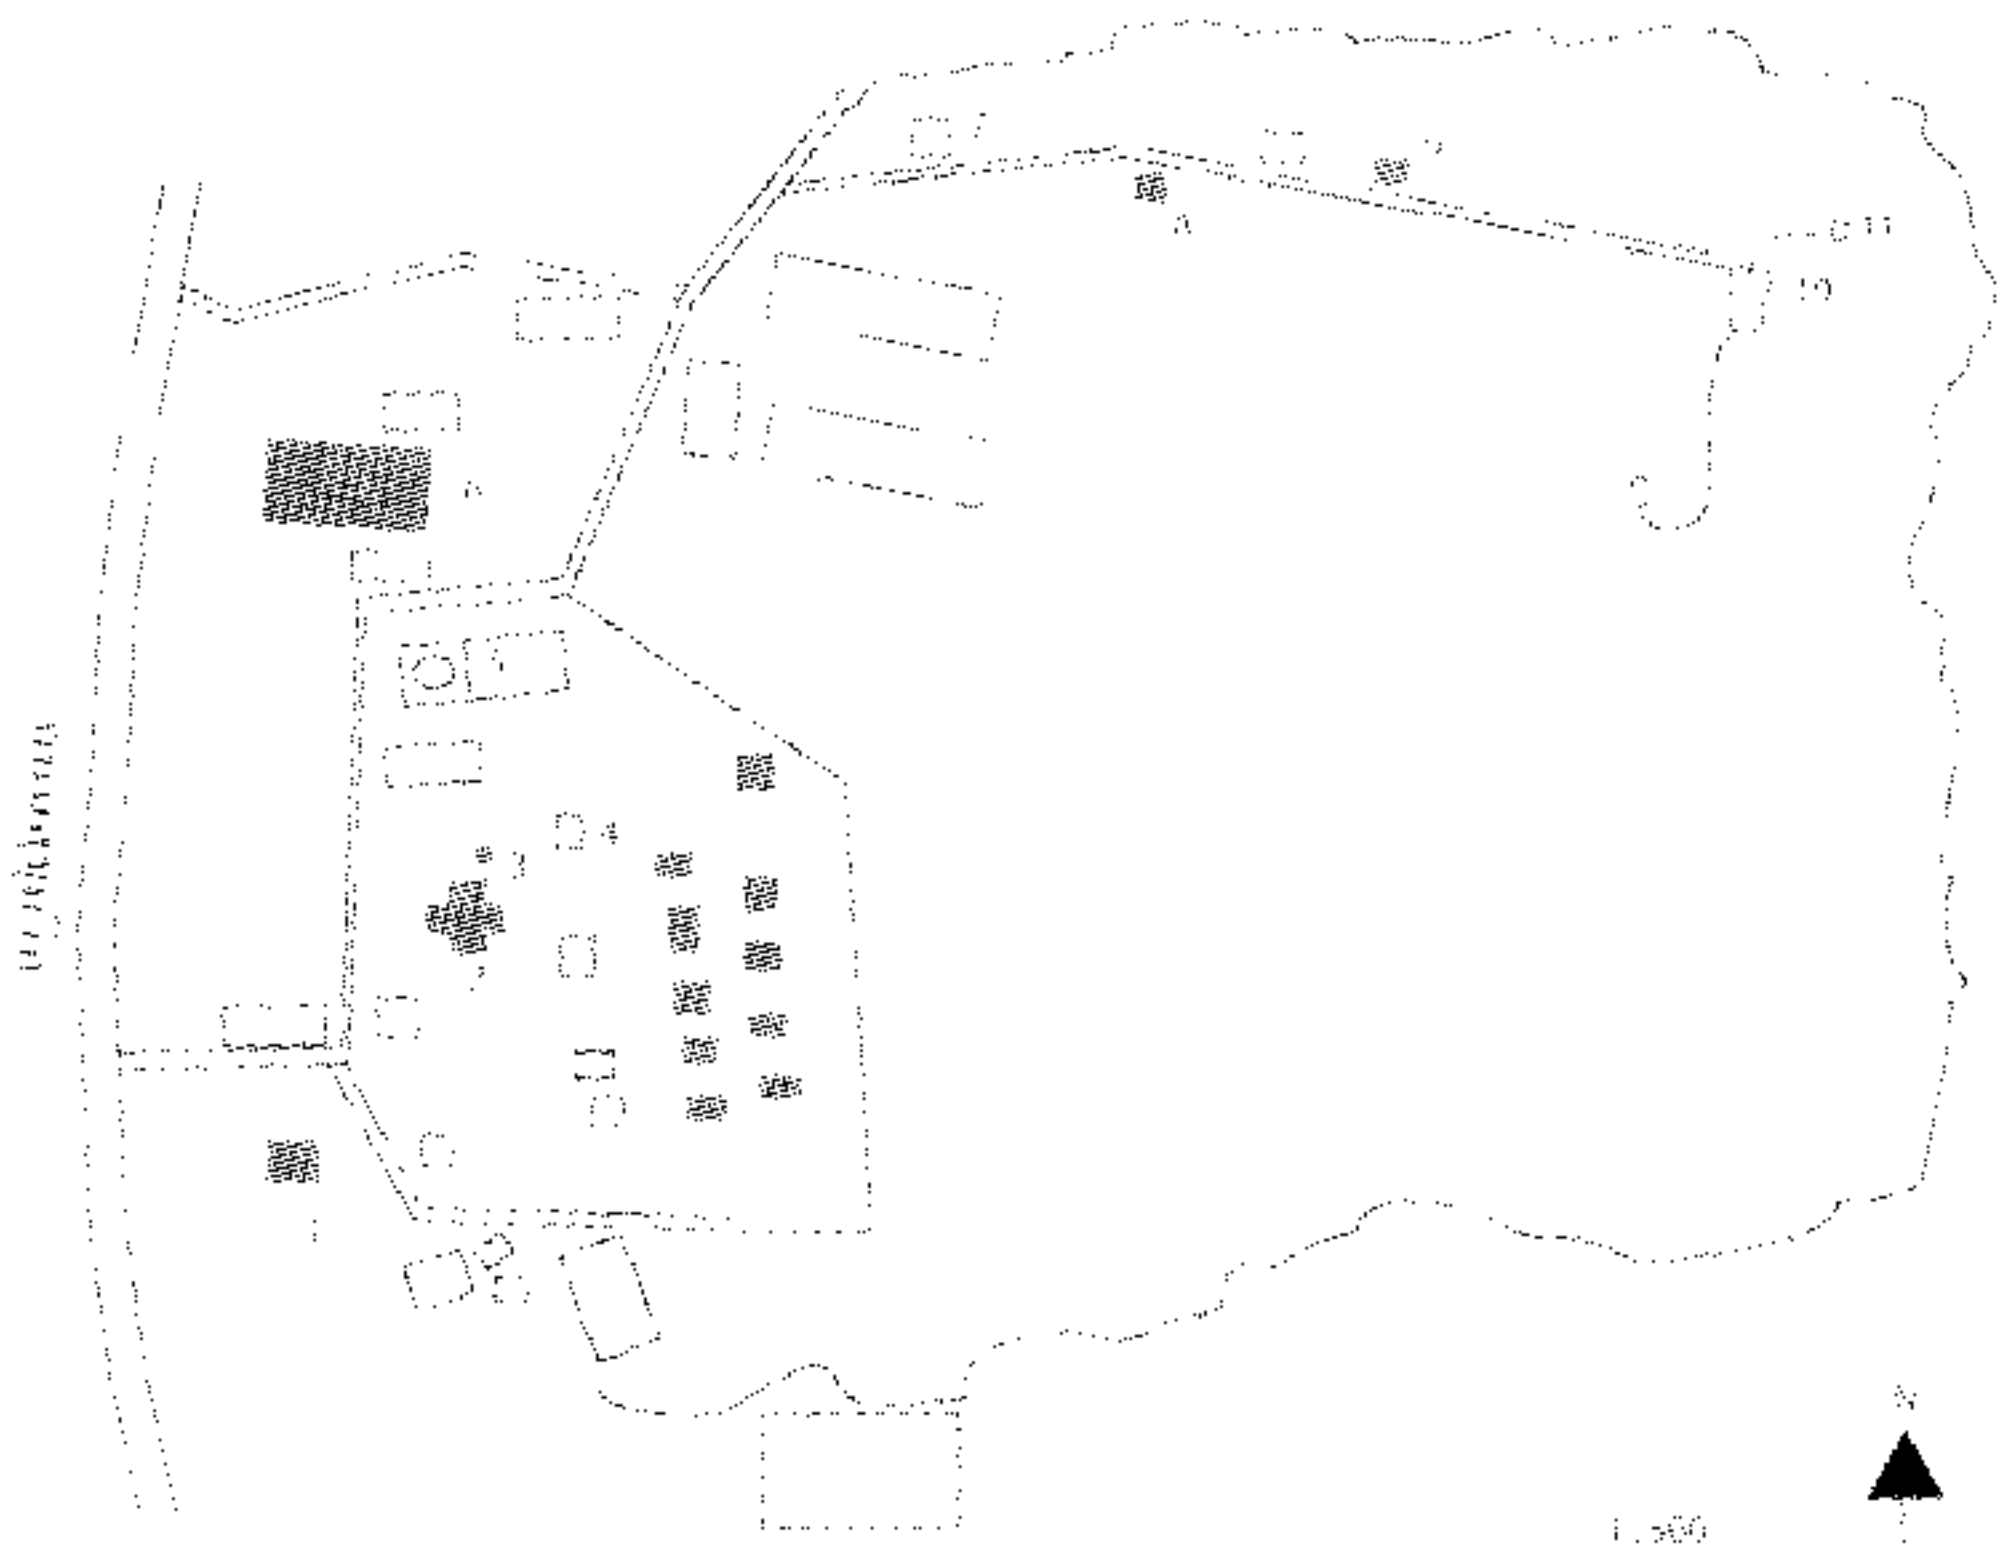
ภาพที่ 8 แสดงตำแหน่งทรัพยากรการท่องเที่ยวด้านโบราณสถาน
เขตสังฆาวาส วัดเขาบางทราย

ตำแหน่งอาคารโบราณสถานเขตสังฆาวาส

2. กลุ่มโบราณสถาน โบราณวัตถุ ศิลปวัตถุ เขตสังฆาวาส

2.1 ฟานักสมเด็จ เป็นสถานที่พักสำหรับสมเด็จพระพุฒาจารย์ (ญาณวรเถร) เมื่อครั้งมาพำนักที่วัดเขาบางทราย เนื่องจากสมเด็จฯเป็นพระสังฆปาโมกข์ได้ดูแลวัดนี้มาโดยตลอด รูปแบบสถาปัตยกรรม เป็นสถาปัตยกรรมไทยสมัยใหม่ ทรงตึกก่อสร้างด้วยอาคารเครื่องก่อ ในปัจจุบันเป็นที่เก็บรวบรวมเครื่องใช้ของสมเด็จฯ เมื่อครั้งเสด็จเยี่ยมวัดเขาบางทราย

2.2 วิหารบูรพาจารย์ เป็นอาคารรูปทรงจตุรมุข รูปแบบไทยประยุกต์ เป็นที่ประดิษฐานรูปปั้นบูรพาจารย์ของวัดเขาบางทราย และโบราณวัตถุของวัด ซึ่งสามารถพัฒนาเป็นพิพิธภัณฑ์ของวัดเขาบางทรายได้

2.3 นาฬิกาแดด ตั้งอยู่ด้านหลังของวิหารบูรพาจารย์ ในสมัยโบราณใช้เป็นนาฬิกาแดดเพื่อบอกเวลา ในยุคสมัยนั้นจะมีไว้ตามชุมชน ห่างจากเมืองหลวงโดยเฉพาะหัวเมืองสำคัญ นับว่าเป็นสิ่งสำคัญและดึงดูดใจของวัดนี้

2.4 หอระฆัง ตำแหน่งอยู่ทางทิศตะวันออกของนาฬิกาแดด ใช้สำหรับเป็นหอระฆังตีบอกสัญญาณในการกิจของสงฆ์ ลักษณะรูปแบบเป็นหอระฆังเครื่องก่อ รูปทรงแบบไทยประยุกต์สูง 5 ชั้น หลังคาทรงปริมิต ประดับยอดใบเสมา

2.5 หมู่กุฏิสงฆ์ ลักษณะเป็นกุฏิหลังเดี่ยว เพื่อให้พระสงฆ์พำนักหลังละ 1 องค์ ตามคติของพระนิกายธรรมยุติ บริเวณใกล้เคียงจะเป็นที่เจริญวิปัสสนาจนกม รูปแบบเป็นอาคารก่ออิฐถือปูน เป็นลักษณะทรงไทยประยุกต์จำนวน 20 หลัง กลุ่มกุฏินี้ถือว่าเป็นตัวอย่างแก่การศึกษาลักษณะหมู่กุฏิตามคติธรรมยุติ

2.6 ศาลาราย หรือศาลาเก้าห้อง ตั้งอยู่บนเชิงเขา ขึ้นตามบันไดแก้วทอดที่ 2 ตำแหน่งอยู่ใกล้กับหอระฆังเก่า ในอดีตอาคารแห่งนี้เคยใช้สำหรับนั่งเจริญวิปัสสนากัมมัฐาน เป็นอาคารก่ออิฐถือปูน ด้านข้างทำเป็นซุ้มโค้งลักษณะแปลกตา ปัจจุบันอนุรักษ์ไว้ในฐานะที่เป็นอาคารเก่าโบราณ
